ÅRETS
NO-DIG-PRIS
2009

For meget vand i Vanløse

Kapacitetsproblemer i V550mm afløbsledning omkring jernbaneunderføring

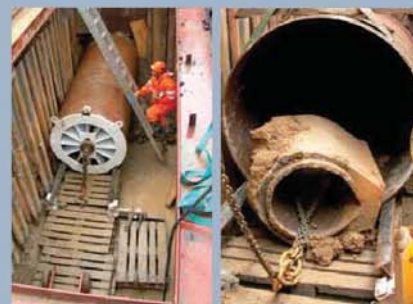
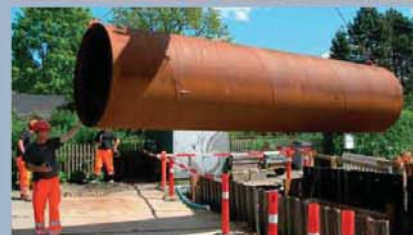
- Planchens billedfrise viser de forskellige trin i arbejdet med opgradering under banen fra V550 bt til Ø900 PE.
- For strækningen udenfor banen udførtes opgraderingen fra V550 til Ø900 med Munck's udviklede MaxiPipe metode for rørsprængning UDEN jordfortrængning.

- Største udfordring ved udførelsen under banen var, da vi mødte en betonvæg, der var støbt omkring den gamle ledning. Tykkelsen af væggen blev undersøgt ved udboring af kerner og gennem samme huller blev udført en sonderingsboring med en styrbar boremaskine, for at se om der var flere forhindringer langs den gamle ledning. Det var der heldigvis ikke, og muren blev gennemhugget

med robot og håndkraft (vægttykkelse ca. 1,6 m). Herefter kunne arbejdet fortsættes.
